# **AValiação DE PULVERIZADORES COSTAIS UTILIZADOS NA APLICAÇÃO DE HERBICIDAS EM ÁREA FLORESTAL NO LITORAL NORTE DA BAHIA**

Apresentado no  
VI SINTAG - Simpósio Internacional de Tecnologia de Aplicação  
09 a 11 de setembro de 2013 - Londrina/PR

## **EVALUATION OF SPRAYER USED IN APPLICATION OF HERBICIDE IN FOREST AREA IN THE NORTHERN COAST OF BAHIA**

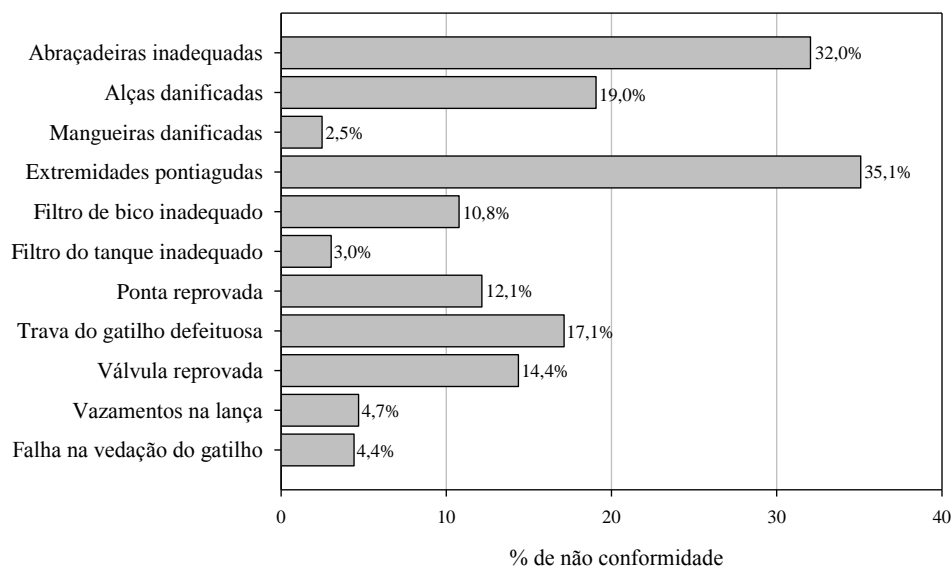
Figura 1. Irregularidades encontradas nos pulverizadores costais utilizados na aplicação de herbicidas em área florestal.

Para pontas de pulverização, válvula reguladora de pressão e o filtro de bico, os níveis de irregularidades foram 12,2; 14,4 e 10,8% respectivamente (Figura 1). Silveira et al. (2006), avaliando qualitativamente o estado de conservação e o uso de pulverizadores agrícolas na região de Cascavel-PR, constataram que 34% das pontas estavam desgastadas. Já Gandolfo et al. (2007) observaram que apenas 10% das pontas avaliadas encontravam-se em estado adequado de uso, sendo que as demais apresentavam obstruídas ou desgastadas. Balestrini (2006) encontrou 59% dos filtros funcionando inadequadamente. Ramos & Cortés (2006) verificaram que apenas 50% dos equipamentos avaliados apresentavam filtros limpos e em condições funcionais. Estes componentes são fundamentais na aplicação do herbicida, pois eles estão diretamente ligados à qualidade da aplicação. A escolha e a manutenção correta destes itens é fundamental para o sucesso da operação, pois participam diretamente no volume de calda utilizado, na cobertura do alvo e na uniformidade de aplicação da calda. Para uma maior vida útil das válvulas reguladoras de pressão, recomenda-se a limpeza constante dos filtros de bico e, para facilitar essa limpeza, a utilização do sistema de engate rápido nos corpos dos bicos é fundamental para agilizar esse processo. Observa-se, na Figura 2, os valores em porcentagem das irregularidades, antes e depois dos reparos realizados. Os itens vazamentos na lança, trava do gatilho, extremidades pontiagudas, ponta de pulverização, válvula reguladora de pressão e filtros de bicos sofreram alterações durante a avaliação, mas apesar dos ajustes nota-se que estes não foram suficientes para zerar as irregularidades apresentadas. Essa insuficiência pode ser atribuída à falta de peças para reposição no campo. Para vedação no gatilho, filtro do tanque e abraçadeiras adequadas, não foi realizado os ajustes, devido à falta de peças e/ou ferramentas para a execução dessa tarefa. Todos os pulverizadores, tanto costais como os mecanizados, devem ser avaliados regularmente visando identificar todos os componentes que não estejam atendendo aos parâmetros de operação. Com a adoção dessa medida, espera-se uma maior vida útil dos equipamentos, além de garantir uma maior capacidade operacional, reduzindo o tempo parado para reparos e uma maior uniformidade de aplicação.

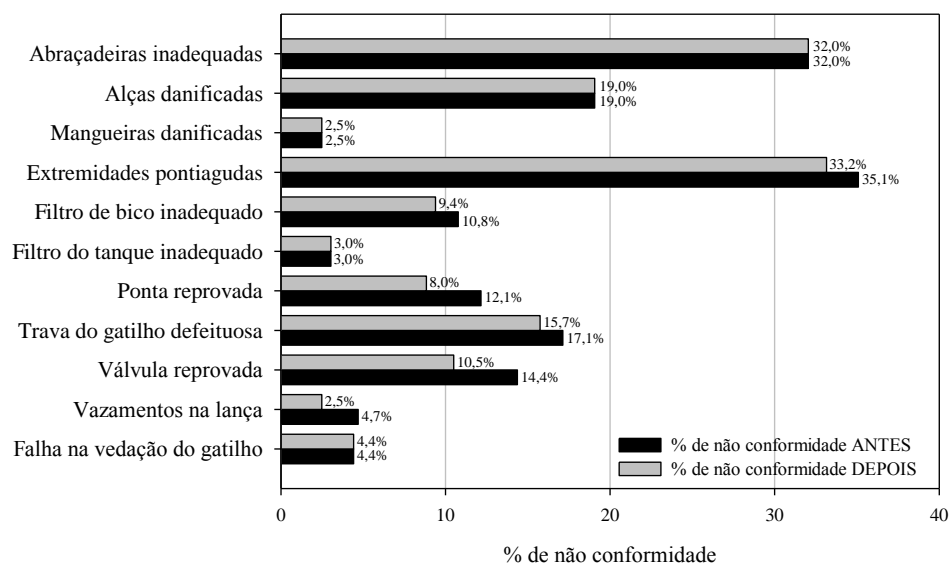
Figura 2. Porcentagem de irregularidades antes e depois de dos reparos realizados no campo.
